Een tweede leven voor accu's.

Door Geeuwke de Boer, PG3B, Veron afd. Wageningen, 1 maart 2017

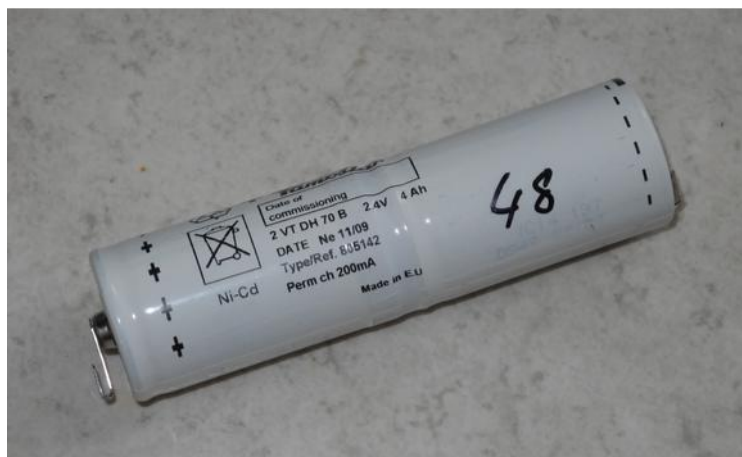
a. twee cellen, geplaatst in een kunststof omhulling, in elkaars verlengde, intern doorverbonden. De spanning van de afzonderlijke cellen kan daardoor niet worden gemeten. De aansluitingen zitten hierbij aan de uiteinden.

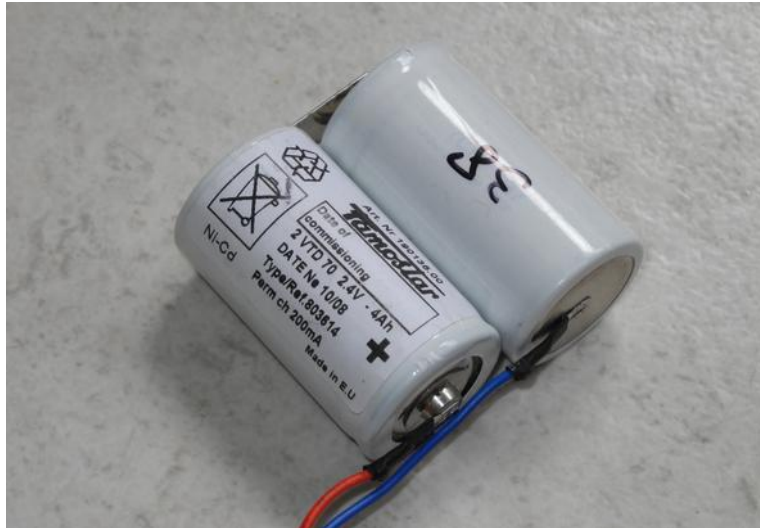
b. twee cellen “omgekeerd parallel” naast elkaar en aan elkaar vastgelijmd, aan de ene kant zitten gepuntlaste aansluitdraden, aan de andere kant is de “plus” van de ene accu doorverbonden met de “min” van de andere accu. Deze doorverbinding is niet geïsoleerd, daardoor kan de spanning van de afzonderlijke cellen gemeten worden. Door de ongeïsoleerde metalen delen bestaat er bij deze accu's, wanneer die “los” in een bak verzameld worden, een risico van elektrisch contact en mogelijk ook kortsluiting.

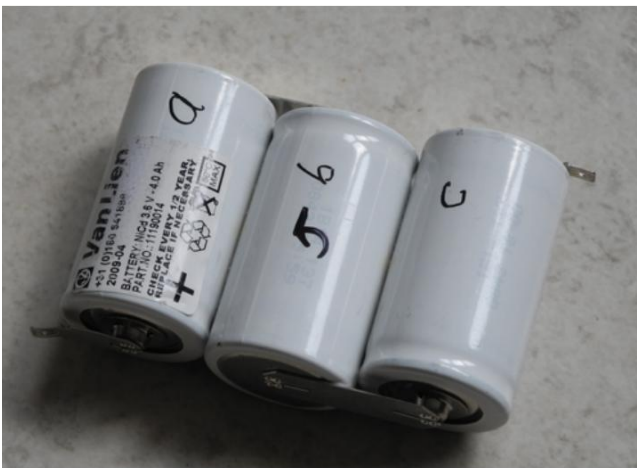
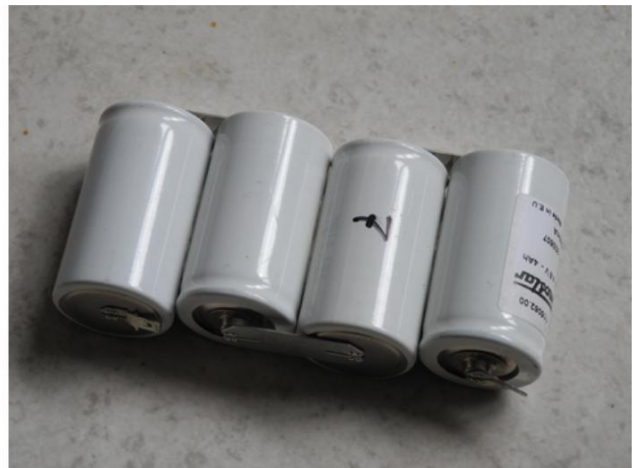
c. Daarnaast waren er accu's aanwezig die bestaan uit 3 of 4 cellen, maar dat aantal was veel kleiner, het onderzoek is daarom vooral gericht op de accu's bestaande uit twee cellen.

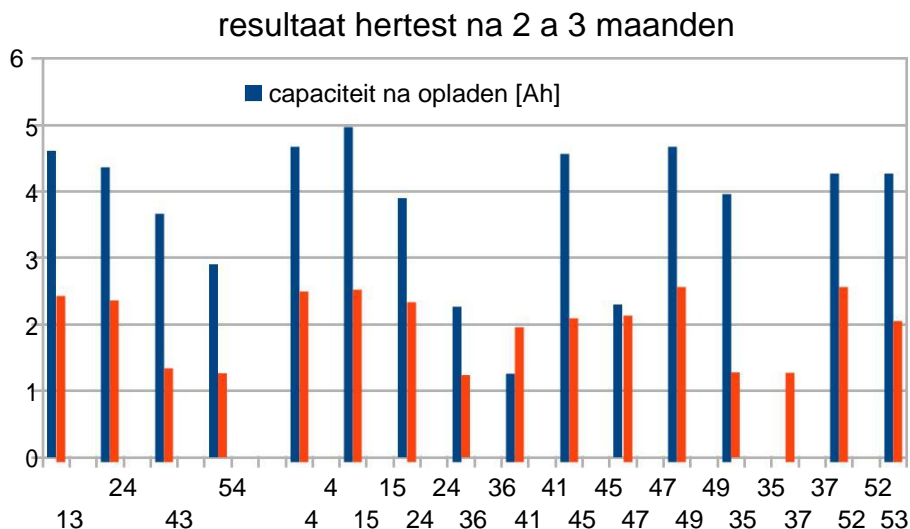
Na 2 á 3 maanden rust zijn de overgebleven accu's in oktober 2016 opnieuw bekeken. De meeste accu's hadden nog een spanning van 2,5 V of meer. Een lagere spanning wijst op een grotere zelfontlading gedurende die twee maanden óf een sterk verminderde capaciteit. Van de accu's met een spanning lager dan 2,5 V (16 stuks) is door een ontladtest de capaciteit bepaald nadat ze eerst weer volledig waren opgeladen. Hiervan haalden 8 accu's niet de nominale capaciteit, hoewel dat in 2 gevallen slechts marginaal het geval was (met 3,9 Ah). De accu's met een lagere capaciteit dan nominaal zijn afgekeurd.

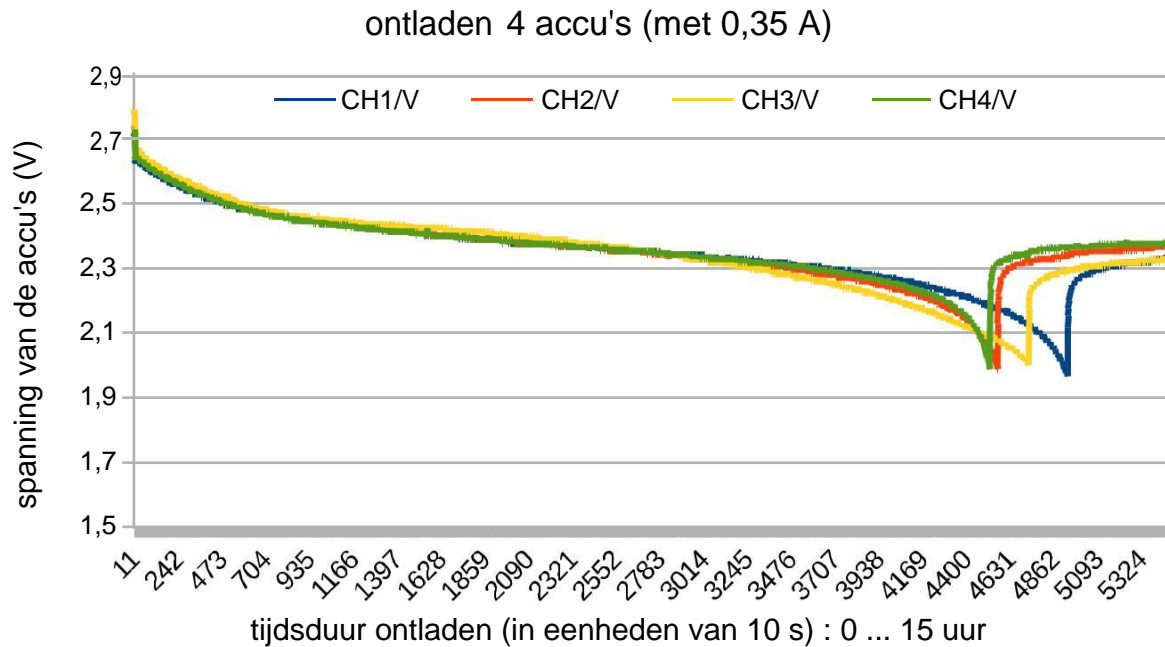
De onderstaande afbeelding laat een typisch beeld zien van het spanningsverloop zoals geregistreerd tijdens een ontladtest.

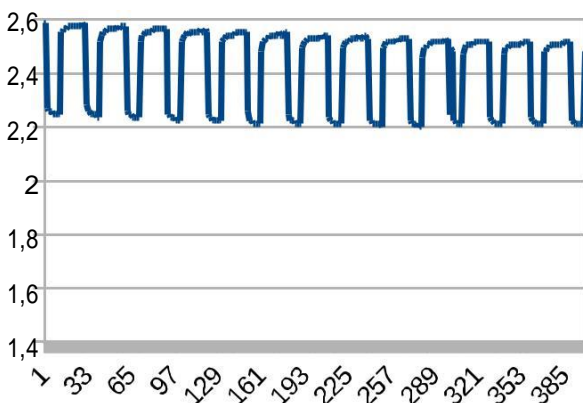
100 - 500 sec

Het begin en het einde van dit ontladproces is uitvergroot weergegeven in de voorgaande twee afbeeldingen. Van belang is hoeveel de accuspanning varieert tussen de belaste en de onbelaste fase. Het is duidelijk te zien dat deze variatie toeneemt naarmate de accu verder ontladen raakt. Tegelijkertijd daalt ook het niveau van de spanning in belaste én in onbelaste toestand. Het criterium dat bij deze test is gehanteerd voor het moment waarop de accu ontladen is, is wanneer de accuspanning in belaste toestand tot 1,8 V daalt.

Bij het begin van deze test beweegt de spanning van de accu tussen 2,6 V en 2,2 V (bij een pas opgeladen accu). Tegen de tijd dat de accu uitgeput raakt beweegt de spanning tussen 2,2 en 1,8 V, in het tussengedeelte van het ontlaadtraject beweegt de spanning geruime tijd tussen 2,4 en 2,1 V. Zie ook de toelichting en de afbeeldingen in de bijlage (Testmethoden: pulstest).

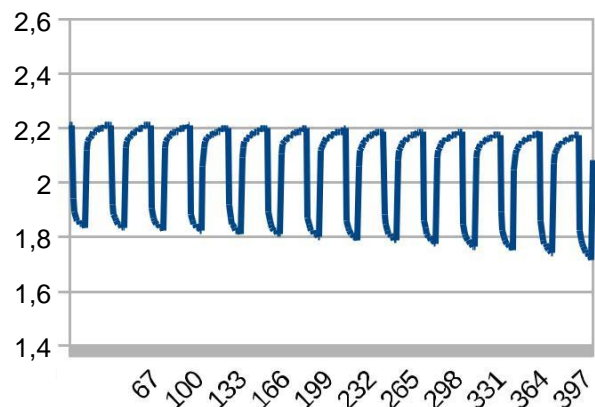
10500 - 10900 sec

Dit is lager dan het niveau dat voor het ontladen met een constante stroom is gehanteerd (2,0 V) maar het is acceptabel omdat de spanning in onbelaste toestand nog ruim boven het niveau van 2.0 v blijft.
